๒.๒.๒ รูปแบบ เทคนิค และวัสดุการก่อสร้างอาคารฮวยจุงไฉ่

๒.๒.๓ ข้อสังเกตเบื้องต้นจากการวิเคราะห์ปูนฉาบอาคารห้วยจุงโกลงด้วยวิธีการทางวิทยาศาสตร์^๑

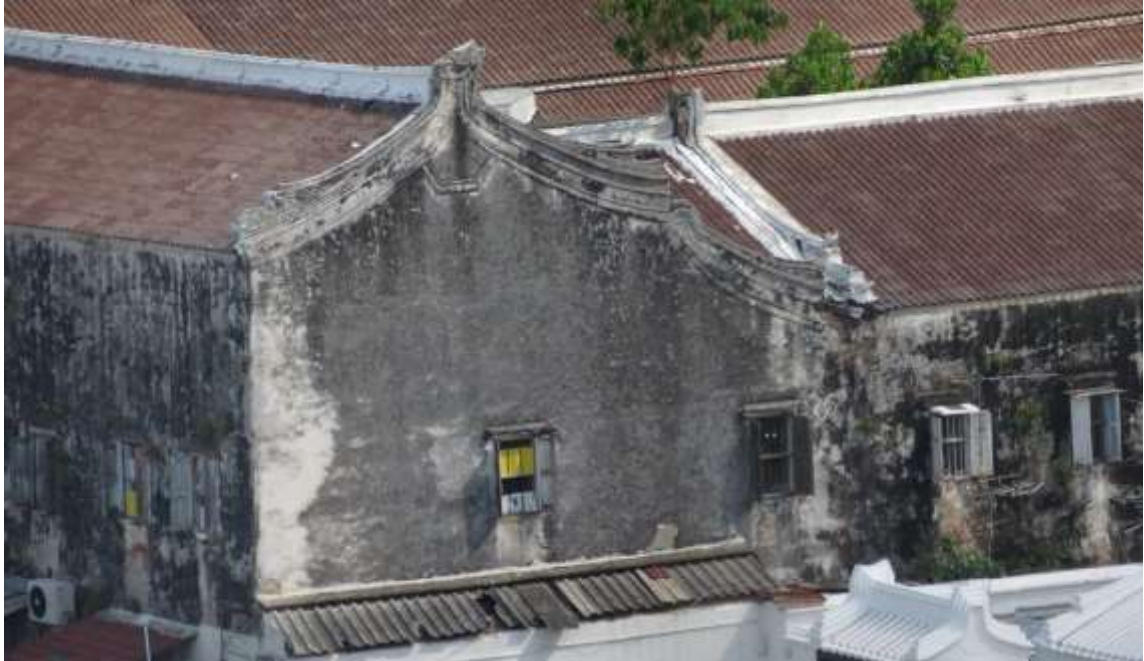
อาคารอายุจู่โล้งใช้ระบบก่อผนังขนาดใหญ่รับน้ำหนักอาคารขึ้นไปจรดถึงส่วนบนสุด

อาคารฮวยจุงไฉ่เป็นระบบการก่อสร้างแบบโบราณที่ต่างจากการก่อสร้างอาคารในสมัยปัจจุบัน เพราะก่อสร้างโดยไม่มีการตอกเสาเข็ม ตัวอาคารสร้างขึ้นโดยวิธีก่ออิฐสอปูนเป็นผนังขึ้นไปรับน้ำหนักโครงสร้างอาคารเป็นหลัก โดยก่อจากพื้นไปจนจรดยอดจั่วในตอนบนสุดของอาคาร การใช้เสามีเพียงในส่วนปีกตามแนวยาวของอาคาร ซึ่งรับน้ำหนักในส่วนชายคา และระเบียงเท่านั้น พื้นชั้นบนของ

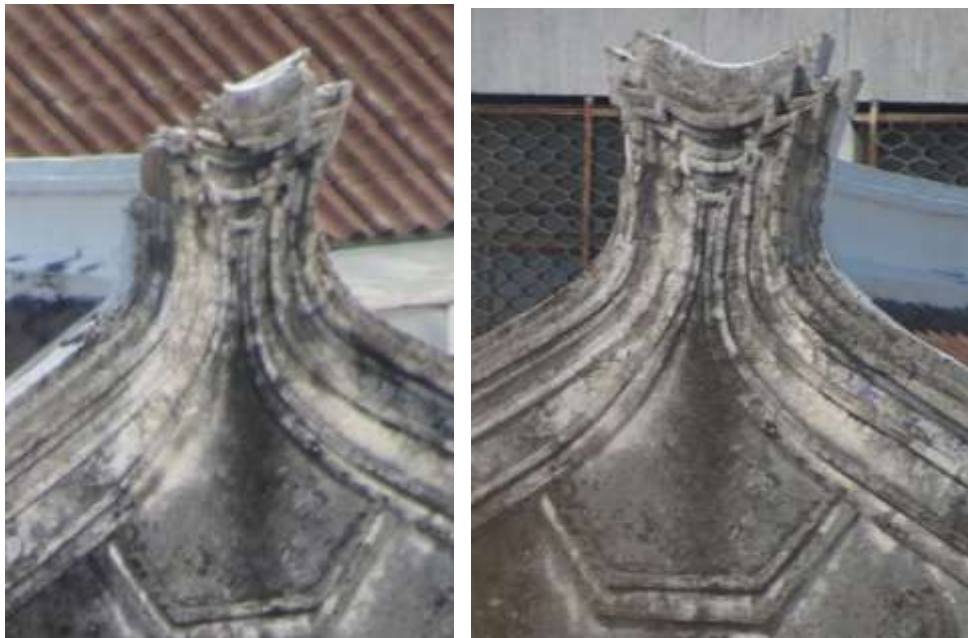
ส่วนยอดของอาคารในสภาพที่หักชำรุด และภาพส่วนเดียวกันถ่ายก่อนการชำรุดหักพัง

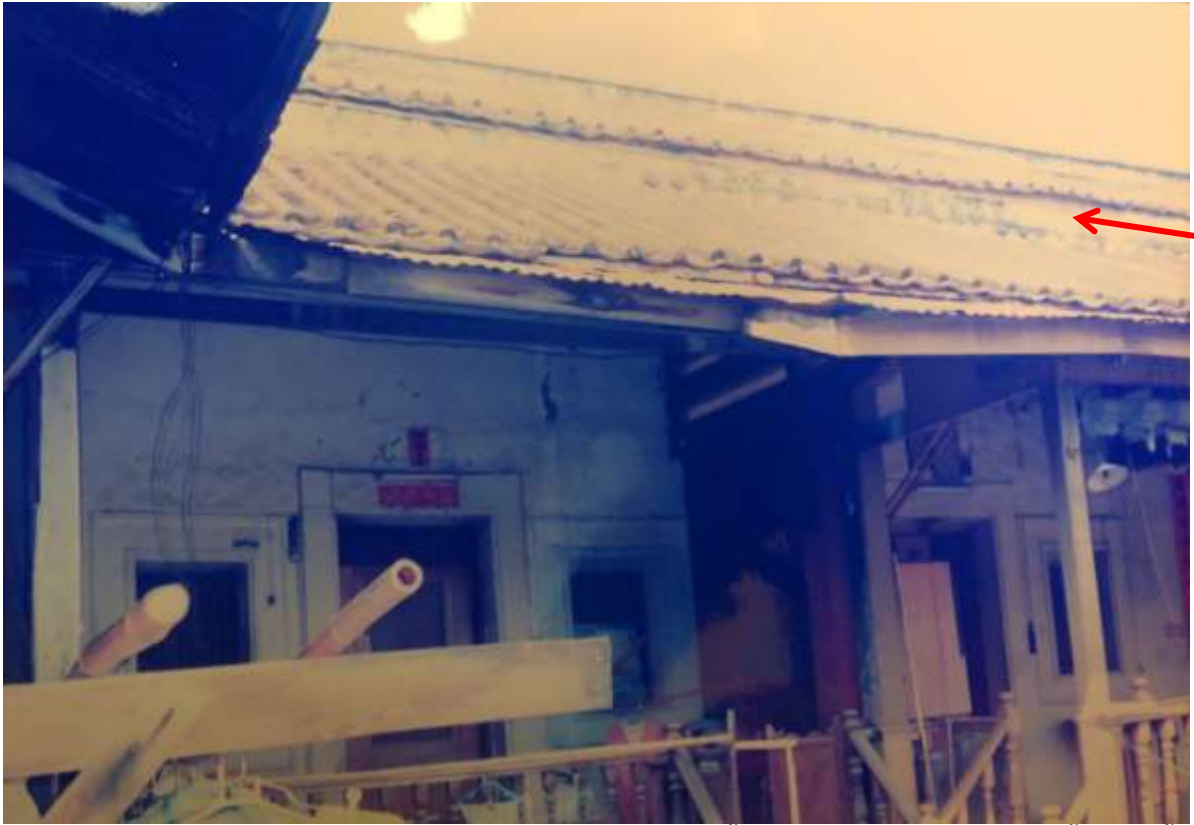
อาคารฝั่งที่มีศาลเจ้าเป็นอาคารเดี่ยวของฮวยจุงโปลิ่งที่มีดับหลังคา ๒ ชั้น ช่องว่างตลอดแนวยาวที่ถูกครีระหว่างชั้น หลังคาเคยมีจิตรกรรมเขียนสีตกแต่งประดับอยู่ ภาพถ่ายเมื่อ พ.ศ. ๒๕๓๒

บริเวณตอนบนสุดของแนวหลังคาเคยปรากฏร่องรอยว่ามีการเขียนจิตรกรรมประดับ ซึ่งเป็นการตกแต่งที่พบทั่วไปในอาคารศิลปะจีน ส่วนระเบียบชั้นบนของอาคารจะยกพื้นเป็นแนวยาวไว้สำหรับนั่งพักผ่อนโดยด้านบนจะมีลึ่สำหรับเปิดรับแสง และลม
