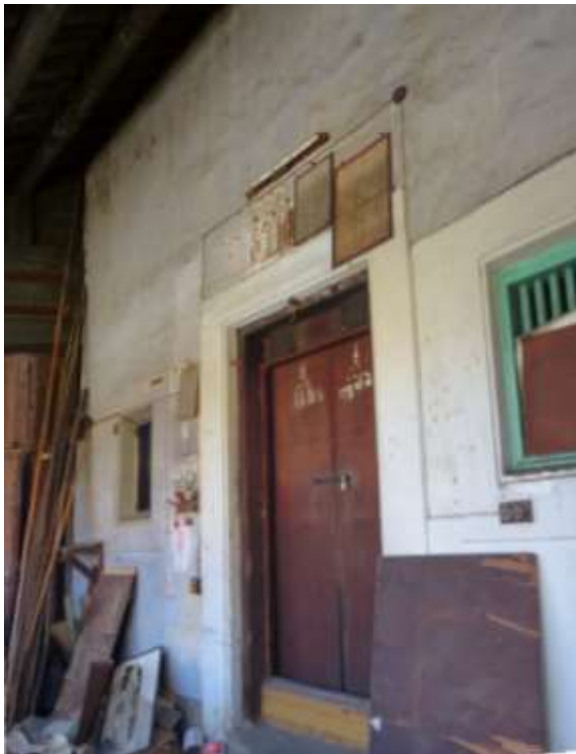
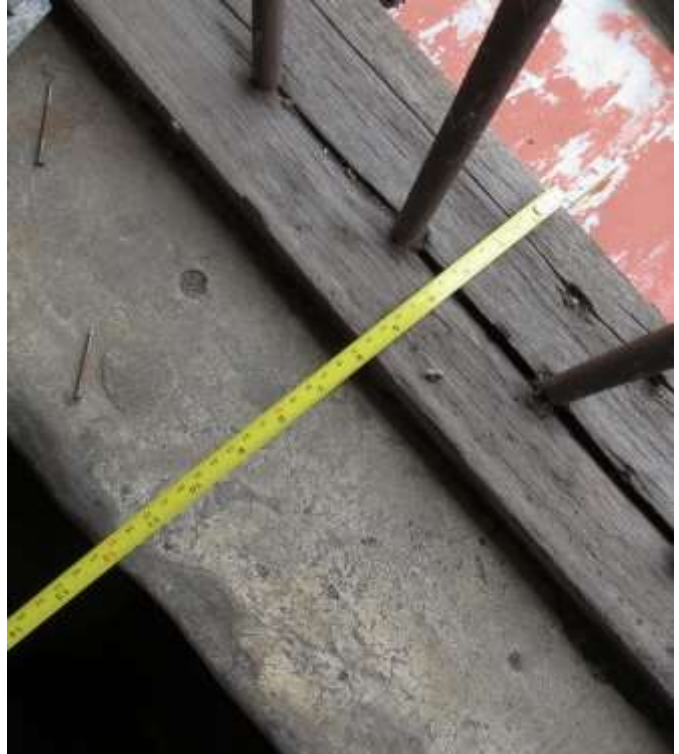
(ซ้าย) ทุกห้องจะมีลักษณะเช่นเดียวกัน คือ ประตูหน้า ๑ ประตู หน้าต่างซ้าย และขวา ตัวอย่างจากบ้านเลขที่ ๔๒๔๙
 (ขวา) ตัวอย่างผนังอาคารที่หนาของอาคาร ชั้นที่ ๒ จากบ้านเลขที่ ๔๒๕๕ หนา ๓๐.๕ ซม. วัดจากหน้าต่างใน

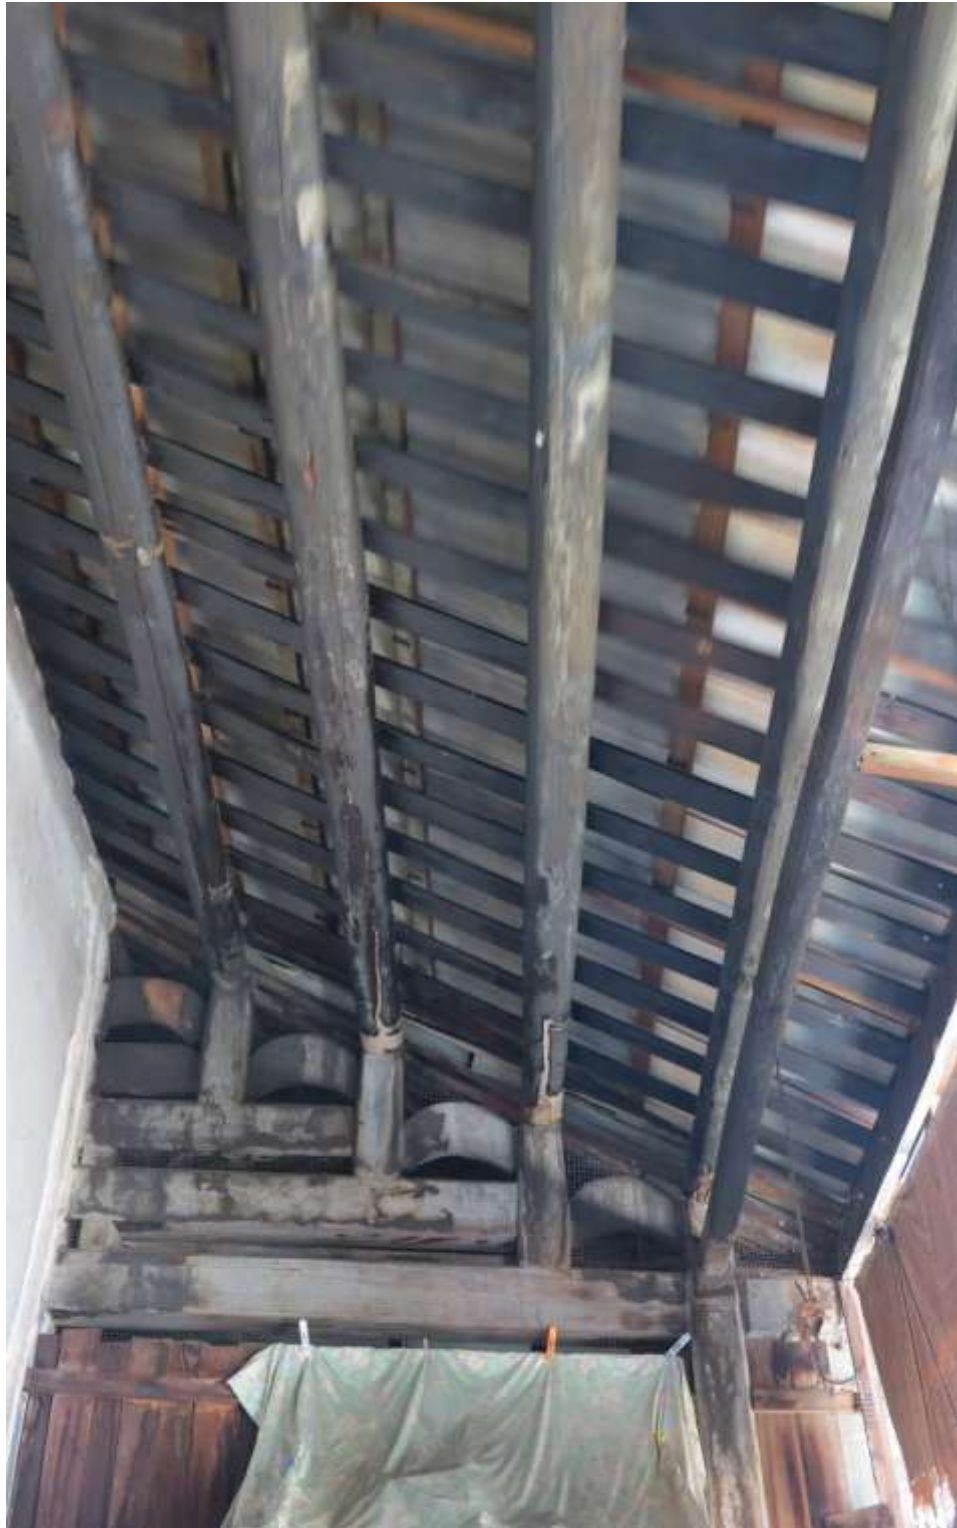
เครื่องบนหลังคาที่ทำด้วยไม้ของระเบียงในด้านหน้าอาคารฝั่งทิศใต้ จากบ้านเลขที่ ๔๒๔๗

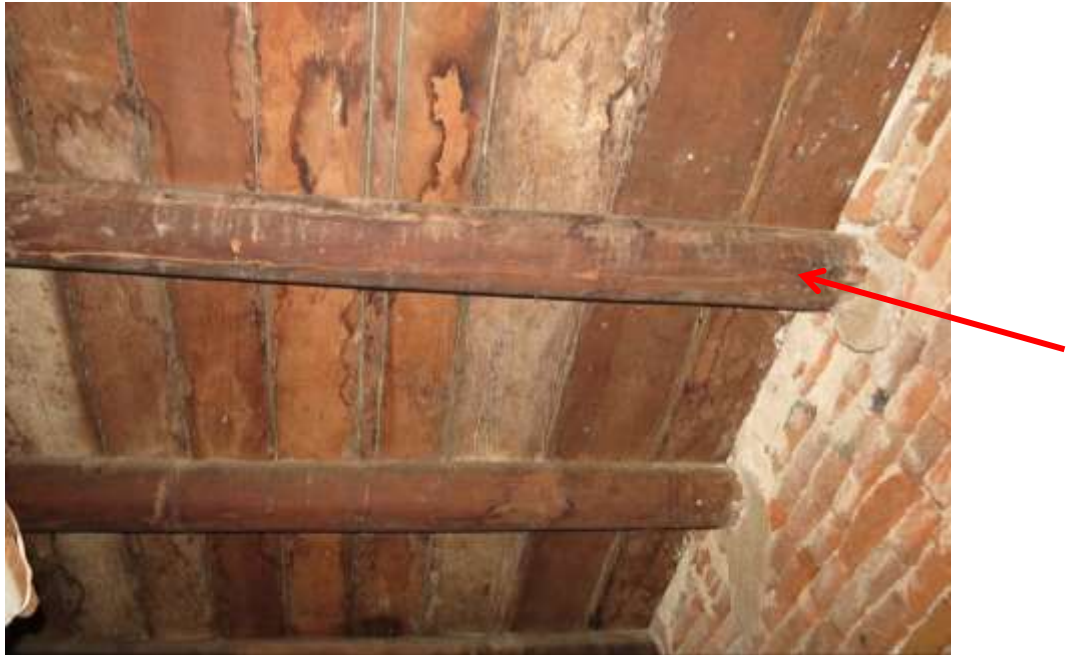
ลูกศรชี้ให้เห็นการใช้ท่อนไม้ซุงกลมวางเป็นคานแล้วจึงปูแผ่นไม้กระดานเป็นพื้นห้องของชั้นที่ ๒ ถ่ายจากเพดานของห้องชั้นล่าง ใต้บ้านเลขที่ ๔๒๔๗

การทำพื้นอาคารในชั้นที่ ๒ ด้วยท่อนซุงกลม และใช้ไม้กระดานวางเป็นพื้นก็เป็นสิ่งที่พบทั่วไปในตึกจีนในเขตจีนตอนใต้แถบมณฑลกว่างตุงดังกล่าวด้วย

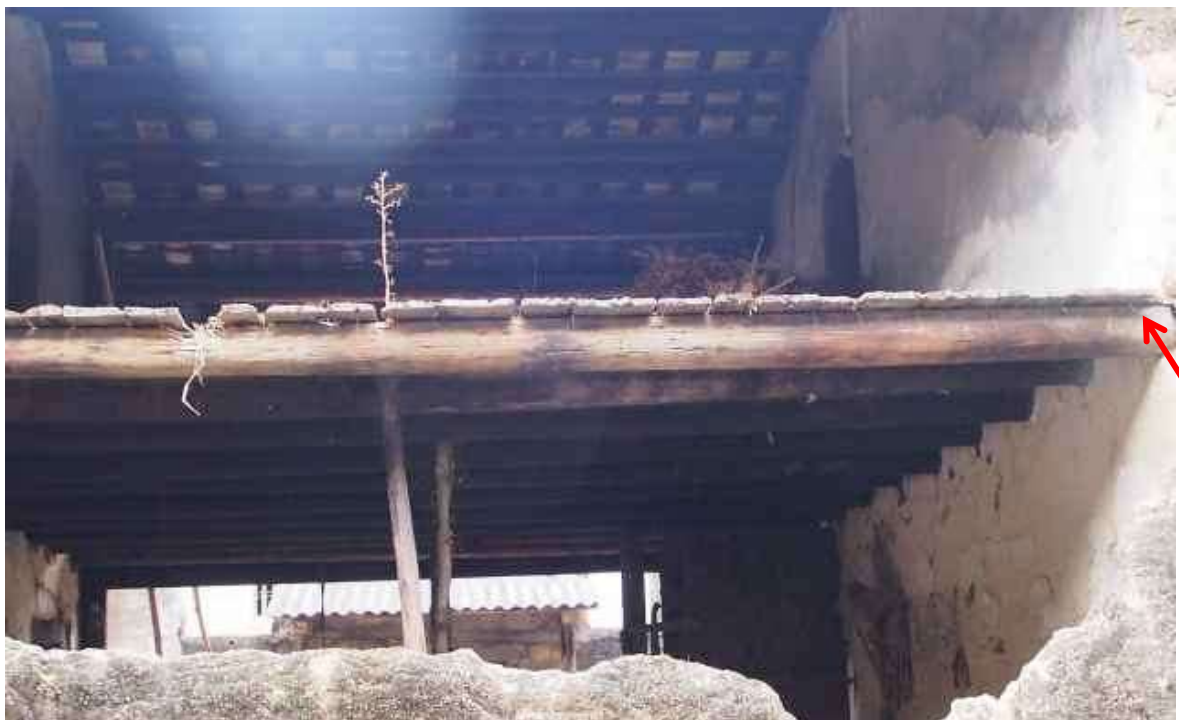
ลูกศรชี้การใช้ท่อนซุงกลมวางเป็นคานรับแผ่นไม้กระดานที่เป็นพื้นของตึกจีนในชั้นที่ ๒ และเห็นถึงการใช้นั่งรับน้ำหนักอาคาร และห้องที่ไม่มีเพดานเช่นกัน ในภาพเป็นตึกจีนในแถบมณฑลกว่างตุง

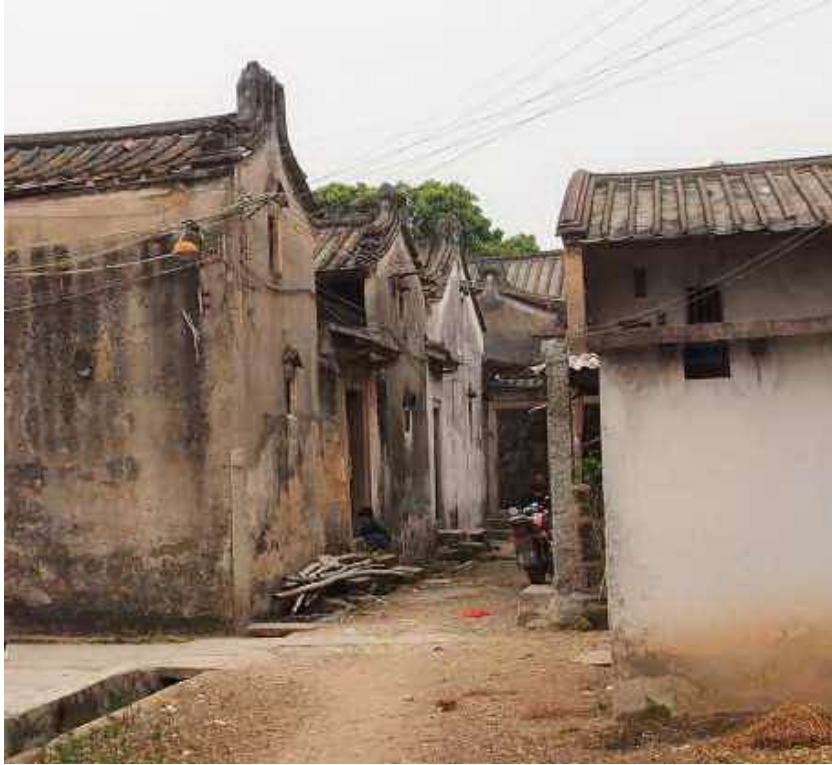
อาคารบ้านตึกจีนเก่าในแถบมณฑลกวางตุ้ง ประเทศจีน เป็นอาคารทรงตึกก่อผนังหนาใช้ผนังรับน้ำหนักอาคาร
แทนระบบเสาและคาน (ภาพ: www.hakkapeople.com.)

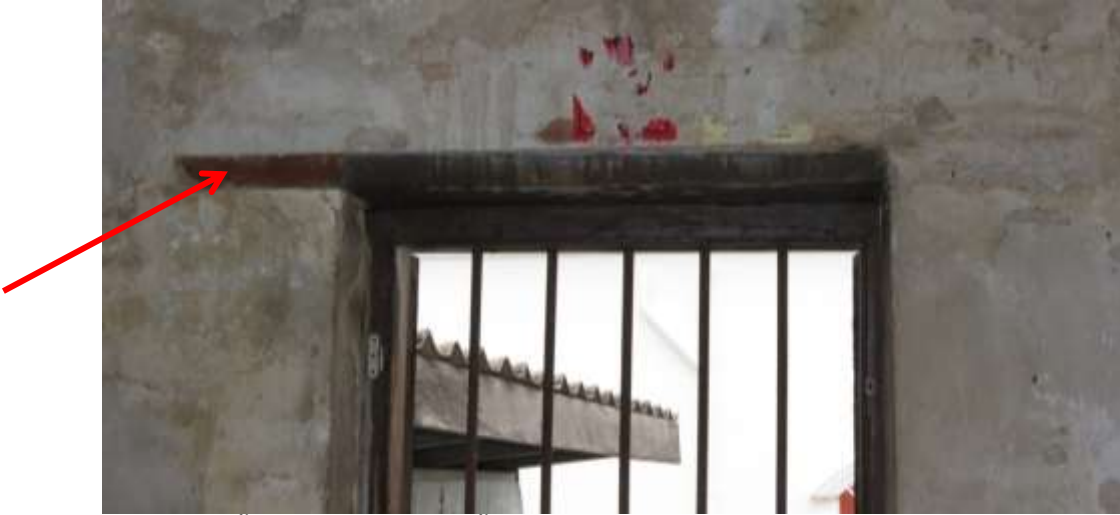
ลูกศรชี้คานไม้ที่วางพาดใช้รับน้ำหนักแนวอิฐในด้านบนของหน้าต่างในบ้านเลขที่ ๔๒๕๕

และการทำคานในส่วนบนประตู และหน้าต่างของอาคารฮวยจู่โถ่งยังแสดงถึงเทคโนโลยีการก่อคานแบบโบราณ คือ ช่างโบราณจะใช้แผ่นไม้ขนาดใหญ่ และหนามาวางเป็นคานแล้วจึงก่ออิฐขึ้นไป

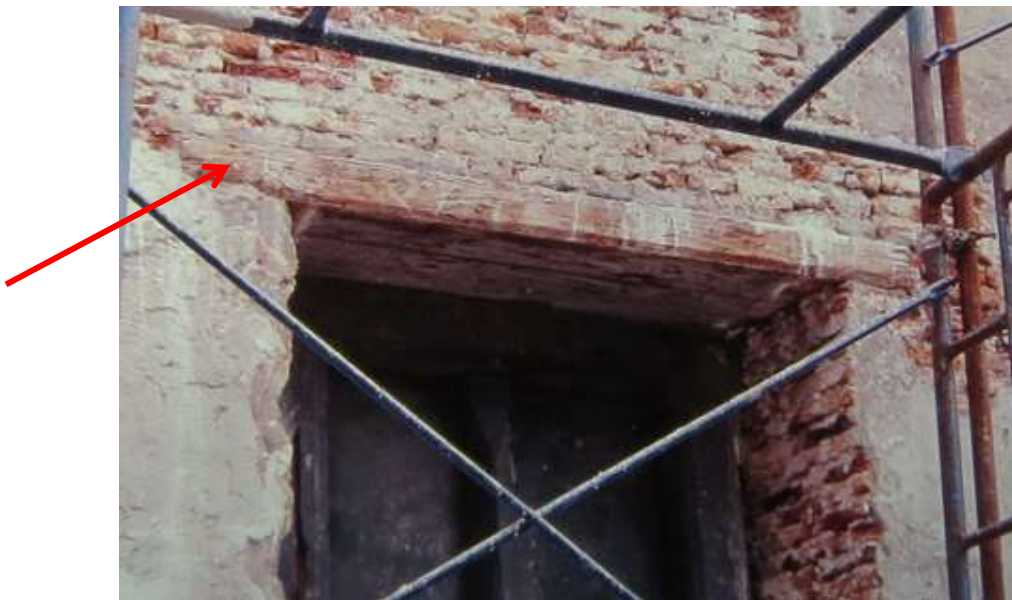
ลูกศรชี้คานไม้ที่วางพาดใช้รับน้ำหนักแนวอิฐในด้านบนของประตูวิหารวัดทองธรรมชาติ ซึ่งเป็นอาคารแบบพระราชนิยมอิทธิพลศิลปะจีน เทคนิคโบราณเช่นนี้ช่างไทย และช่างจีนใช้ในการก่อสร้างอาคารอย่างแพร่หลายมา ยาวนานก่อนที่การหล่อคานคอนกรีตจะเข้ามาในภายหลัง (ภาพถ่ายเมื่อครั้งบูรณะวิหาร พ.ศ.๒๕๔๓)

สำหรับเทคนิคการก่อผนังหน้ารับน้ำหนักแทนเสา และการทำคานด้วยแผ่นไม้เช่นนี้นอกจากช่างจีนจะใช้แล้วยังพบว่า เป็นวิธีที่แพร่หลายในหมู่ช่างไทย ดังจะพบว่า อาคารอุโบสถวิหารแต่โบราณในสมัยอยุธยาตอนปลายถึงต้นรัตนโกสินทร์มักก่อผนังหน้ามากใช้รับน้ำหนักอาคาร และใช้แผ่นไม้แทนคานในส่วนบนของประตูหน้าต่างเช่นกัน ตัวอย่างที่ใกล้ที่สุด คือ อาคารวิหารวัดทองธรรมชาติที่ก่อสร้างตามแบบพระราชนิยมแบบจีนในสมัยรัชกาลที่ ๓^๗

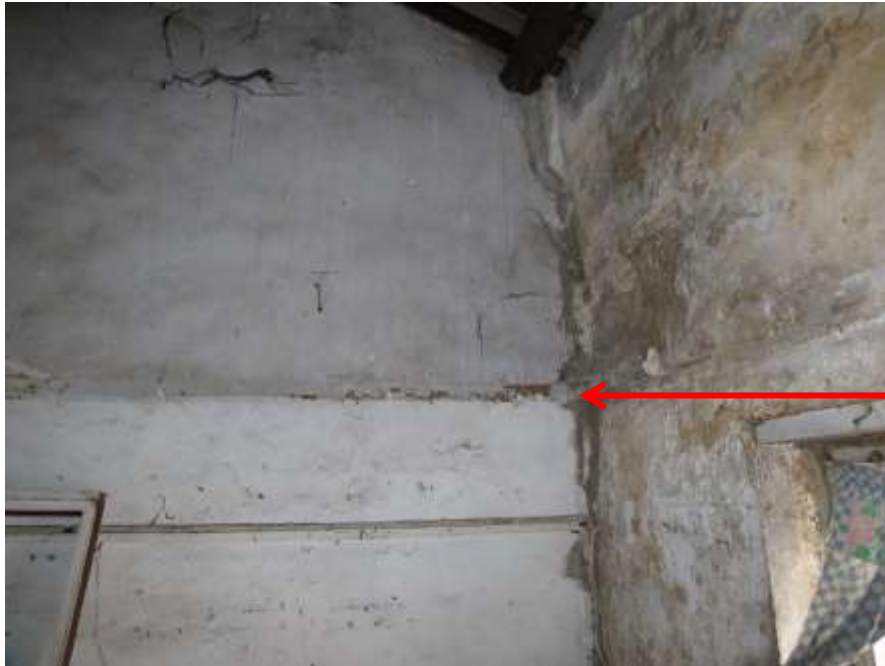
ในชั้น ๒ ผนังที่หนาของอาคารที่มีการก่ออิฐพบหลักฐานมีการคั่นด้วยแผ่นไม้ขนานกับพื้นตลอดแนวตามลูกศรชี้
ภาพจากบ้านเลขที่ ๔๒๔๗

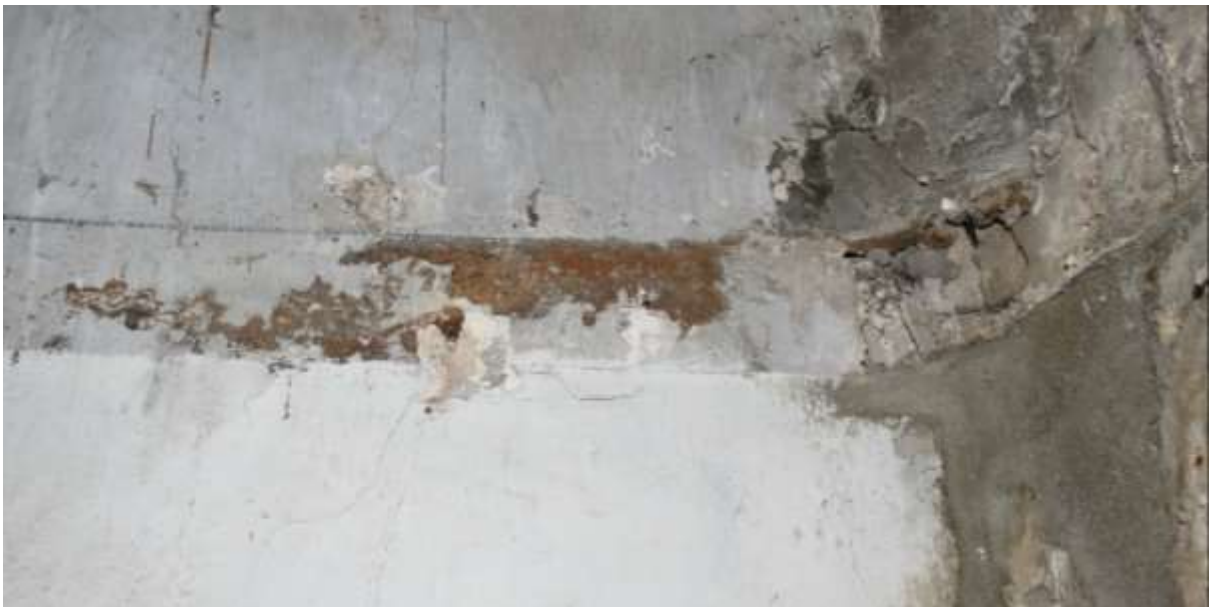
ภาพขยายในส่วนที่ลูกศรชี้ แลเห็นแผ่นไม้วางในแนวนอนของผนังอาคารแทรกอยู่ในระหว่างชั้นอิฐ

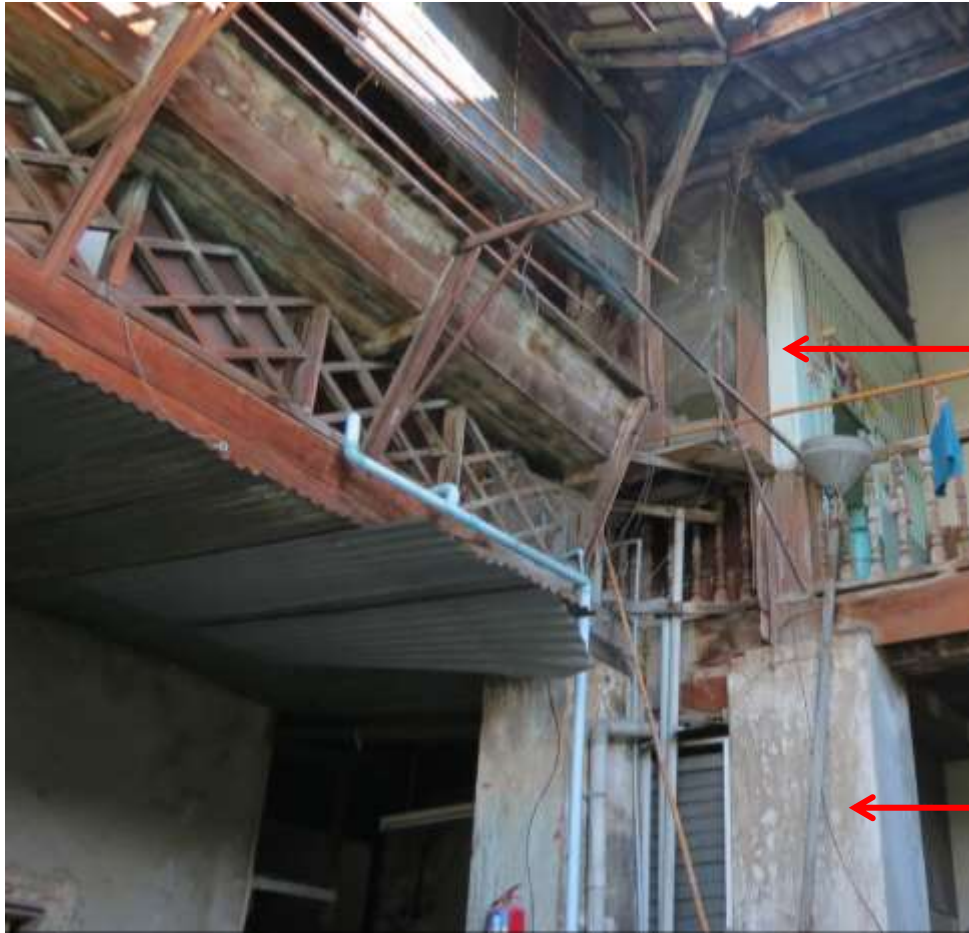
ลูกศรล่างชี้แนวเสาก่ออิฐถือปูนในชั้นล่าง ลูกศรบนชี้แนวเสาไม้ในแนวเดียวกันในชั้น ๒ สันนิษฐานเบื้องต้นว่า
เสาก่ออิฐถือปูนในชั้นล่างน่าจะก่อหุ้มเสาไม้

เสาปูนขนาดใหญ่ของระเบียงอาคารด้านหน้าโดยรอบของอาคารห้วยจุงโกลงนั้น แม้ภายนอกจะเป็นเสาปูนสีเหลี่ยมขนาดใหญ่ แต่มีข้อสังเกตว่า ภายในแกนเสาควรเป็นเสาไม้ที่ก่ออิฐหุ้ม และฉาบปูนด้วยในส่วนปลายด้านบนของเสาในส่วนต่อเนื่องกันในชั้นสองของอาคารยังปรากฏเป็นเสาไม้ต่อเนื่องกัน

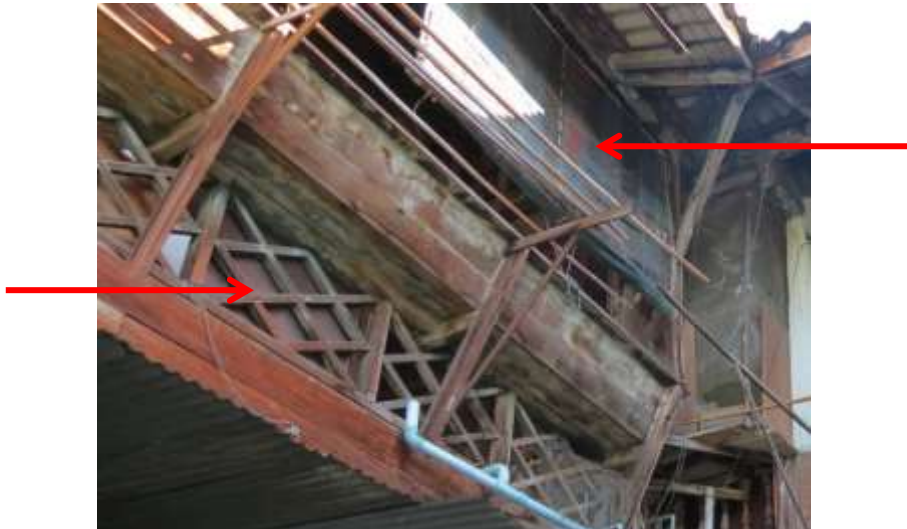
การใช้ระเบียงไม้โปร่งเป็นแนวสี่เหลี่ยมกากบาท และด้านบนเป็นมู่ลี่ ตัวอย่างอาคารฮวยจุงโล้งฝั่งทิศใต้ จากบ้านเลขที่ ๔๒๔๗ ลูกศรบนชี้ที่มู่ลี่ ลูกศรล่างชี้ที่ระเบียงไม้สี่เหลี่ยมกากบาท
